## Cambios en la línea de costa en el Caribe Sur de Costa Rica durante el periodo 2005-2016

Changes in the shoreline on South Caribbean of Costa Rica during the period 2005-2016

Gustavo Barrantes Castillo<sup>1</sup>, Luis Fernando Sandoval Murillo<sup>2</sup>

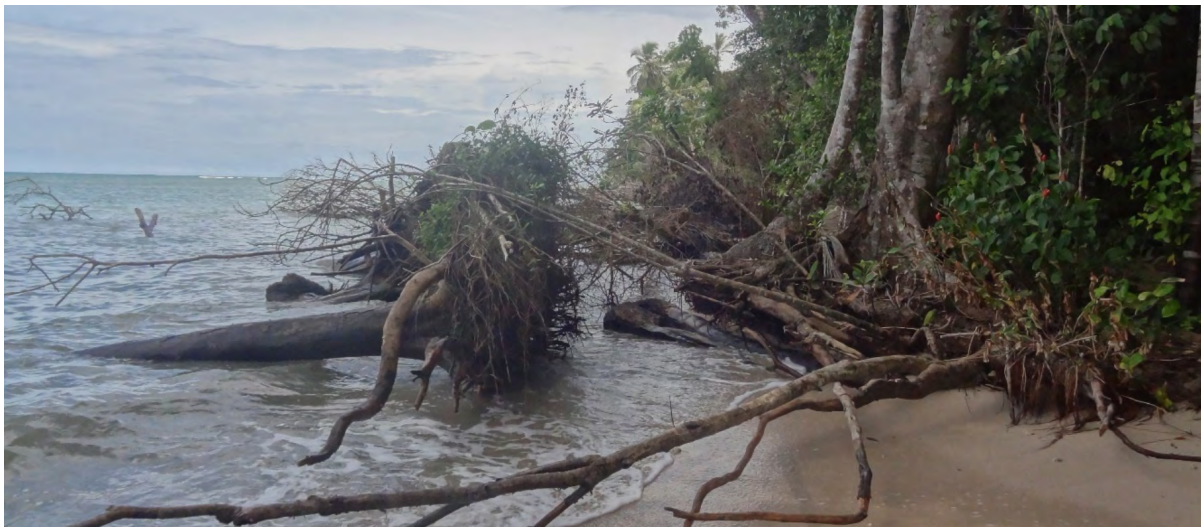
**Figura 11.** Caída de árboles como consecuencia de la erosión costera en el Parque Nacional Cahuita. Fotografía tomada en diciembre de 2017.

**Figure 11.** Tree falls because the coastal erosion in the Cahuita National Park. This photograph was taken in December 2017.

Al noreste de Playa Blanca se registra un retroceso que se extiende por aproximadamente 800 m, donde el NSM máximo es de -36.9 m, con una media de -23.3 m. En esta área el LRR medio es de -2.15 m/a, considerado como erosión intensa (colores naranja y rojo al este de la punta de Cahuita, en la **Figura 10**). Este hecho se evidencia con la caída de árboles directamente al mar, que no corresponden con vegetación típicamente costera, lo que representa un retroceso del bosque denso frente al mar (**Figura 11**).

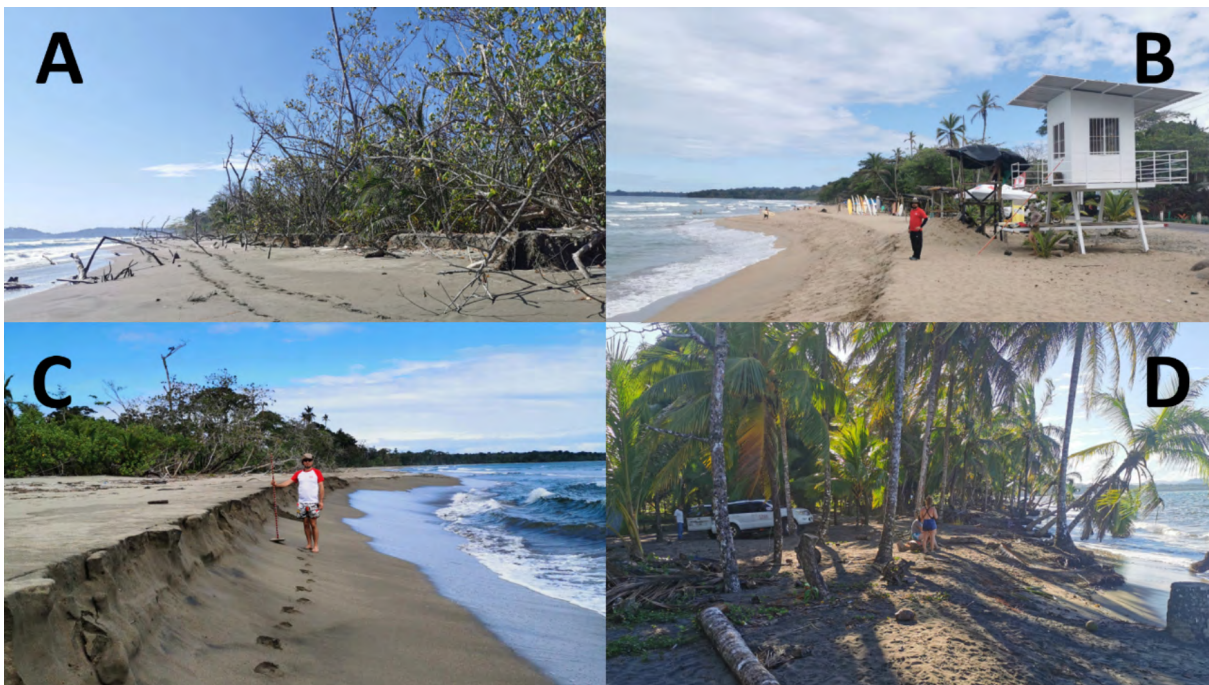
**Figura 12.** Ejemplos de playas con retroceso en la línea de costa entre Puerto Vargas y Gandoca. A) Presencia de escarpe de erosión con caída de vegetación sobre la playa de Puerto Vargas. B) Prominente escarpe de tempestad localizado sobre la playa de Cocles, incluso obligó a retroceder la estructura de vigilancia de los guardavidas. C) Escarpe sobre la playa, retroceso de la vegetación y berma con evidencias de *wahs over* en la playa de Gandoca. D) Evidencias del retroceso de la línea de costa en Manzanillo, nótese la exposición de raíces, la inclinación de las palmeras de coco y la presencia de una berma y un escarpe.

**Figure 12.** Examples of retreating beaches on the coastline between Puerto Vargas and Gandoca. A) Presence of erosion scarp with fall of vegetation on the beach of Puerto Vargas. B) Prominent storm cliff located on Cocles beach, even forced the lifeguard surveillance structure to retreat. C) Escarpment on the beach, receding vegetation and berm with evidence of *wahs over* on Gandoca beach. D) evidence of the retreat of the coastline in Manzanillo, note the exposure of roots, the inclination of the coconut palms and the presence of a berm and an escarpment.

Finalmente, entre la punta de Puerto Vargas y la desembocadura del río Carbón se registra erosión intensa (**Figura 10 y 12A**)
