# Impacto de un pasivo ambiental petrolífero en el área y flora vascular a orillas del lago Titicaca, Perú

## Impact of a petroleum environmental liability in the area and vascular flora on the shores of Lake Titicaca, Peru

Dennis X. Huisa B.<sup>1</sup>, Alfredo L. Loza-Del Carpio<sup>2</sup>

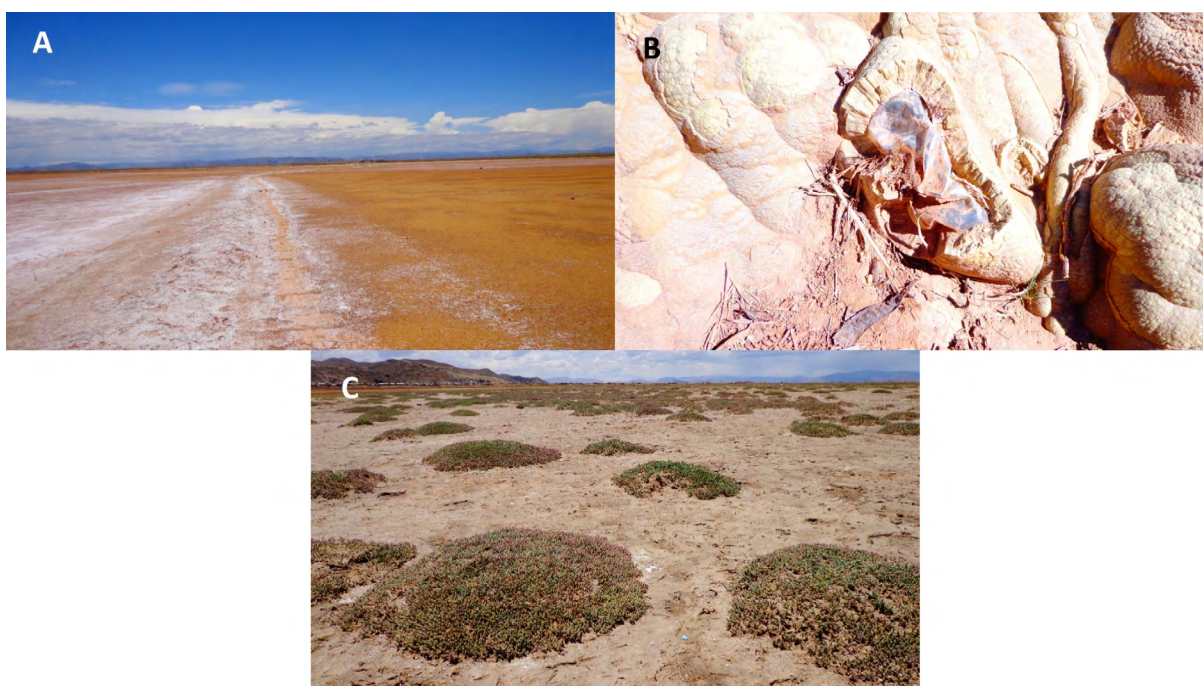
**Figura 3.** Condiciones del área afectada por pasivo de explotación petrolífera en la localidad de Ahuallani: A) área degradada (ad) sin vegetación, con apariencia desértica y afloramientos salinos. B) Fango petrificado en bordes de la zona del canal (ZC) y alrededor de diversos objetos. C) Vegetación halófila (*Sarcocornia pulvinata*) en la zona de dispersión (ZD).

**Figure 3.** Conditions of the area affected by oil exploitation liabilities in the town of Ahuallani: A) degraded area (ad) without vegetation, with a desert appearance and saline outcrops. B) Petrified mud on the edges of the canal zone (ZC) and around various objects. C) Halophyte vegetation (*Sarcocornia pulvinata*) in the dispersal zone (ZD).
