## Playas críticas por erosión costera en el caribe sur de Costa Rica, durante el periodo 2005-2016

Critical beaches due to coastal erosion in the Caribbean south  
of Costa Rica during the period 2005-2016

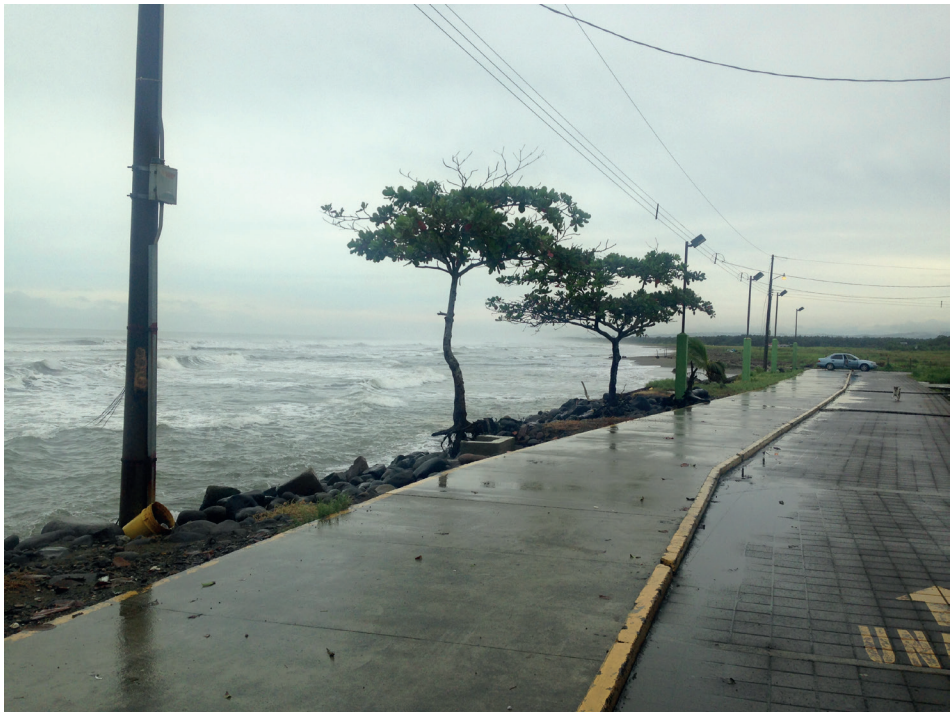
**Figura. 4.** Colocación de cantos rodados en Playa Cieneguita para proteger la infraestructura pública.

El sector entre el espigón hasta la pista de aterrizaje se considera un punto caliente de erosión donde se registra una tasa de retroceso de 1 430 m<sup>2</sup>/año para el periodo 2005-2010 y de 3 936 m<sup>2</sup>/año para el periodo 2010-2016. De acuerdo con estos datos la tasa de retroceso casi se triplicó en el segundo periodo (Figura 3.a). Este retroceso apunta a un proceso de erosión que se constató en el trabajo de campo, donde se encontró afectación sobre la infraestructura pública y la consecuente realización de obras para contenerlo, como la colocación de piedras y mallas (Figuras 4 y 5).

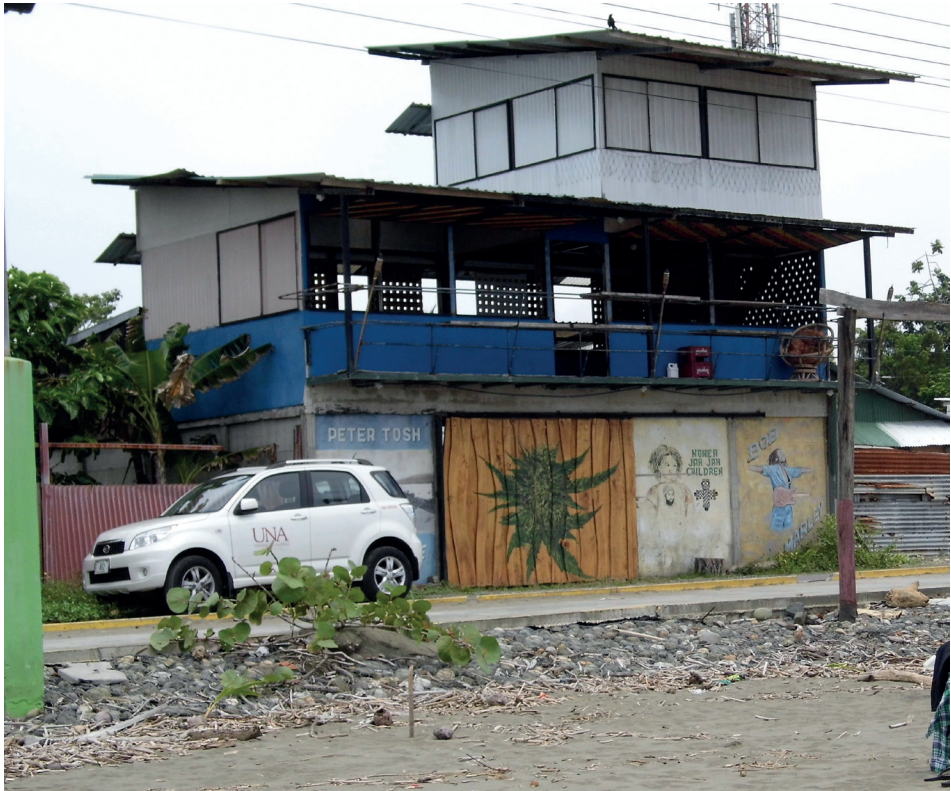
**Figura 5.** Revestimiento pedregoso con malla para proteger la calzada en Playa Cieneguita.

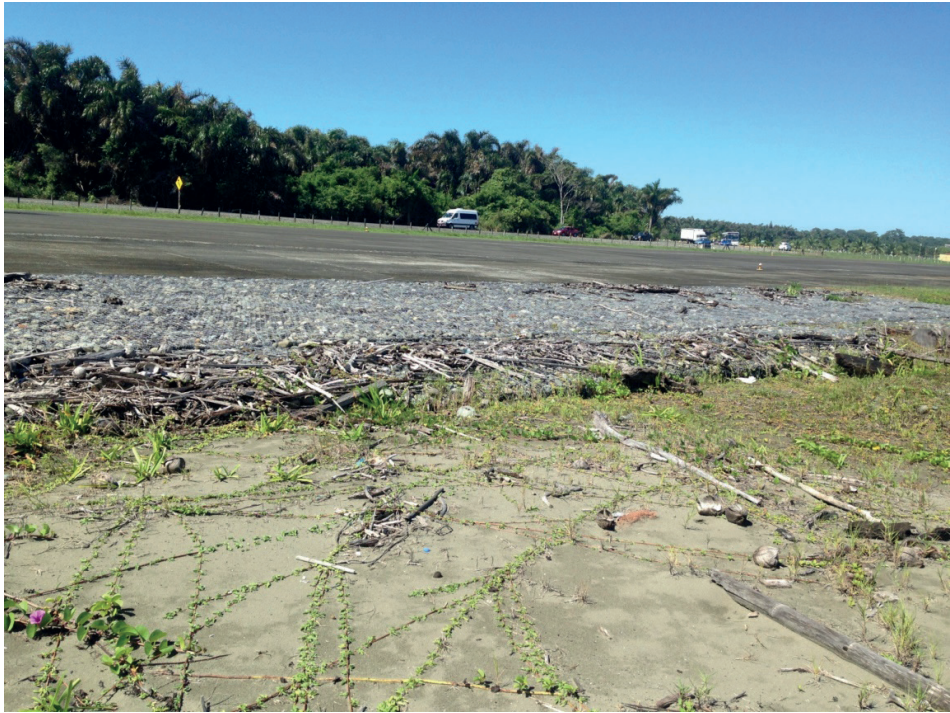
**Figura 6.** Revestimiento pedregoso con malla a un costado de la pista de aterrizaje donde la erosión ha obligado a proteger la obra.

Otro punto caliente de erosión se encuentra en las proximidades del aeropuerto (Figura 3.b). Para el periodo 2005-2010, la tasa de erosión de este sector fue de 8 801 m<sup>2</sup>/año y para el periodo 2010-2016 se redujo a 1 599 m<sup>2</sup>/año. Al sur del aeropuerto se encuentra un humedal caracterizado por la presencia de pequeños lagos elongados, interconectados por canales que desaguan antes de alcanzar el poblado de Westfalia, lo que evidencia que se trata de una alteración de parte del humedal de Cieneguita. La erosión de la playa ha afectado la capa asfáltica de la pista; para su protección se ha colocado un revestimiento de rocas con malla (Figura 6).

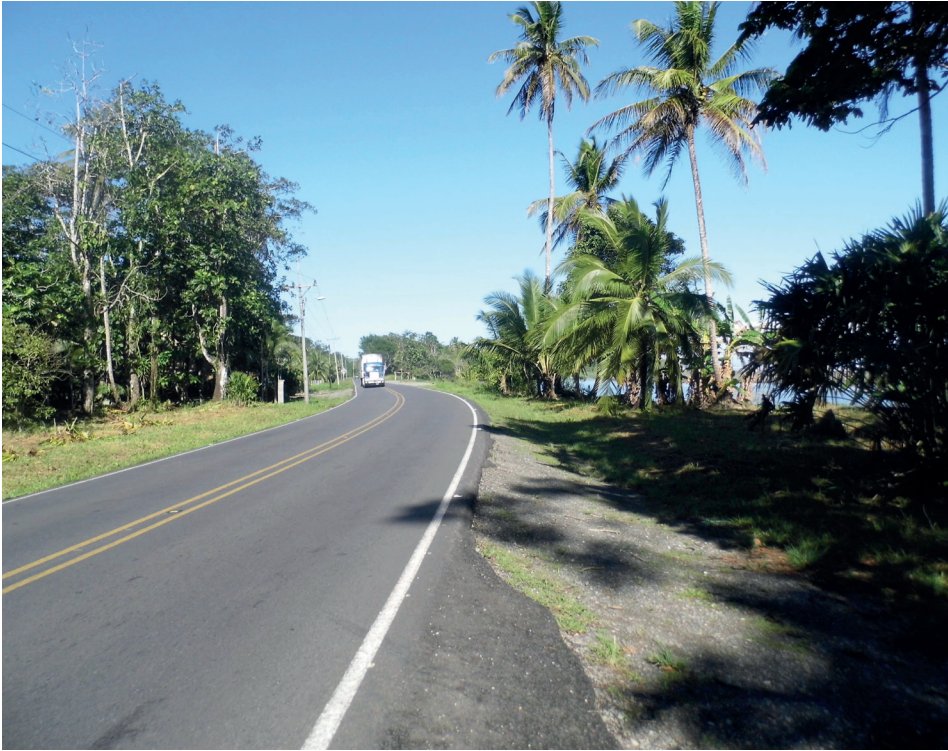
**Figura 9.** Proximidad de la carretera con la zona de erosión de playa.

Otro punto crítico de erosión se localizó en la desembocadura del río Bananito (Figura 7.a), donde al igual que en los casos anteriores, está ligado a la migración del cauce. En este caso la proximidad de la línea de costa con la carretera resulta en una amenaza para la carretera principal que da acceso al resto de la región (figura 9). La tasa de erosión en este punto es de 2 817 m<sup>2</sup>/año en el periodo 2005-2010 y de 2 793 m<sup>2</sup>/año entre el 2010-2016, lo que indica que la tasa se mantiene similar entre los dos periodos.
