Vulnerabilidad por erosión fluvial: caso del corregimiento de Palo de Agua, Municipio de Lorica, Departamento de Córdoba, Colombia

Vulnerability due to fluvial erosion: case of the Palo de Agua township, Municipality of Lorica, Department of Córdoba, Colombia

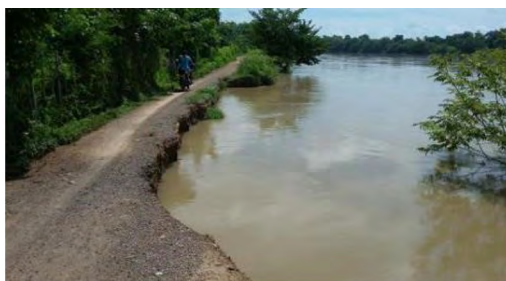
Figura 3. Punto crítico en formación corregimiento de Palo de Agua.

Igualmente, el trabajo en terreno permitió poner en evidencia la formación de un nuevo punto crítico en el corregimiento de Palo de Agua. Según los pobladores del sector, se ha formado por el tránsito de vehículos pesados que circulaban por la vía, esto indica que la formación del punto crítico tiene un origen antrópico (Figura 3).
