# LOS PUENTES DEL RÍO VIRILLA ENTRE SAN JOSÉ Y HEREDIA (COSTA RICA)

**Resumen:** El presente artículo realiza una exploración histórico-geográfica de un sitio estratégico para el transporte en el entorno del área central de Costa Rica y su vínculo con el puerto del Pacífico, en las primeras décadas del siglo XIX. Específicamente, se explora cómo, a través del tiempo y el espacio, los costarricenses salvaron la barrera geográfica, que significó el río Virilla, y en particular su cañón, por medio de la construcción de puentes. En términos históricos se realiza una reconstrucción que muestra la evolución en la edificación de puentes, para dar movilidad tanto a personas como a mercancías entre las principales ciudades del área central con el puerto de Puntarenas, así como de su importancia táctica durante la Guerra de la Liga de 1835. Finalmente, se muestran los elementos constructivos utilizados en el desarrollo de la obra y se hace el relato de una exploración que permitió recabar información verbal sobre el sitio en que fue construido, así como algunas evidencias, aún en pie, del antiguo puente de arcos, que estuvo en uso entre 1838 y 1929, en el sitio conocido como Bajos del Viril

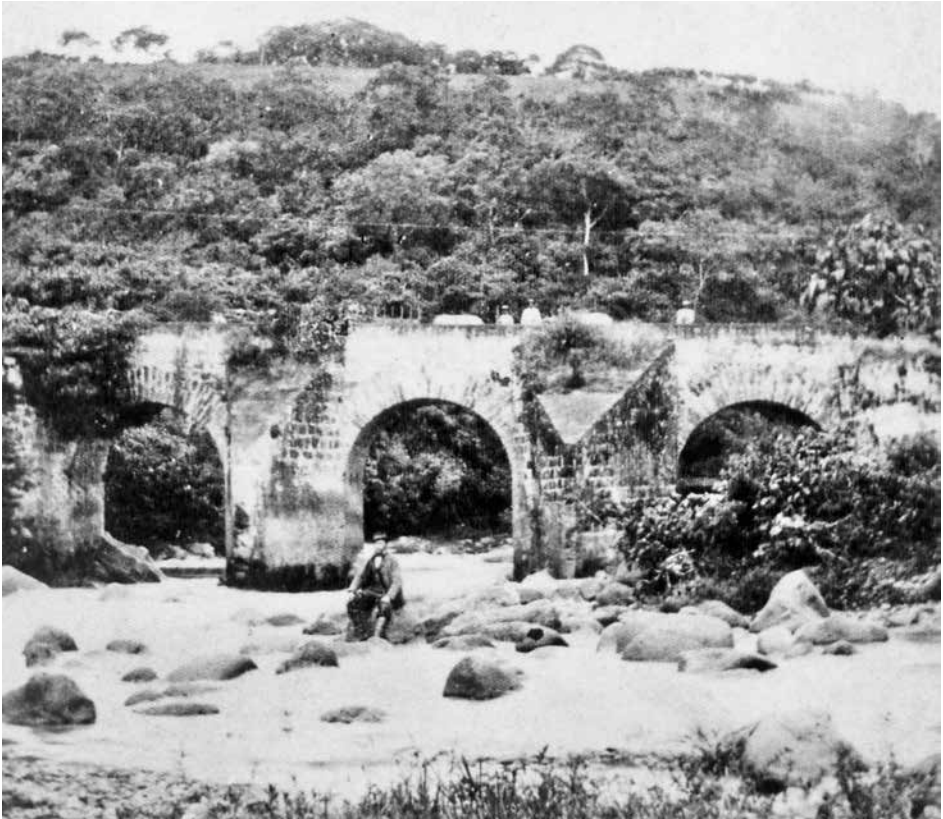
**Fotografía 1**  
**Puente de arcos sobre el río Virilla ca. 1870**

El puente fue construido todo de calicanto y constaba de tres arcos, este fue, hacia 1840, el más grande del país, puesto que el único otro puente de importancia era el del Río Grande, que en esa fecha estaba construido con bastiones de calicanto; pero con el piso y pasamanos de madera, situación que se mantuvo hasta que, en 1843, fue completamente reconstruido totalmente en calicanto, pero con un solo arco. Así, el puente del Virilla con tres arcos fue más largo que cualquier otro construido en la primera mitad del siglo XIX, aunque en cuanto a su altura sobre el río fuera superado por otros. La fotografía 1 tomada hacia 1870 por Otto Siemon, muestra el puente en uso con sus dos formidables bastiones

centrales y con un par de carretas y bueyeros sobre la superficie su rodamiento. También se observan los efectos del tiempo en particular en la vegetación que, para entonces, cubría las partes superiores de los bastiones.

Basados en la fotografía de Simeón, realizada hacia 1870, y en las medidas preliminares tomadas durante la visita al sitio y en particular al bastión sur, fue posible realizar una primera caracterización de los principales elementos constructivos del puente, así como una estimación de sus dimensiones generales.

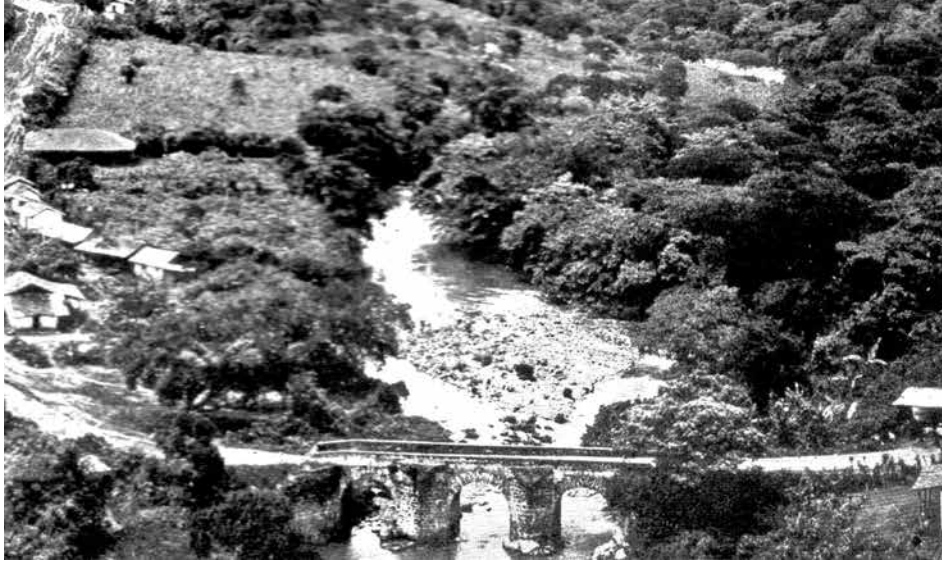
## Fotografía 2

A principios del siglo XX el puente se mantenía como la principal estructura sobre el río Virilla, como se muestra en la fotografía siguiente, tomada hacia 1910. Dicha imagen muestra que el puente se conservaba, esencialmente, como cuarenta años antes, cuando lo fotografió Siemon. En esta nueva imagen, tomada desde una posición en alto, puede verse un trecho del camino, el cual, en el lado de Heredia –a la izquierda–, se encontraba, entonces, bastante dañado, posiblemente por corresponder a la época de lluvias.

### Puente sobre el río Virilla hacia 1910

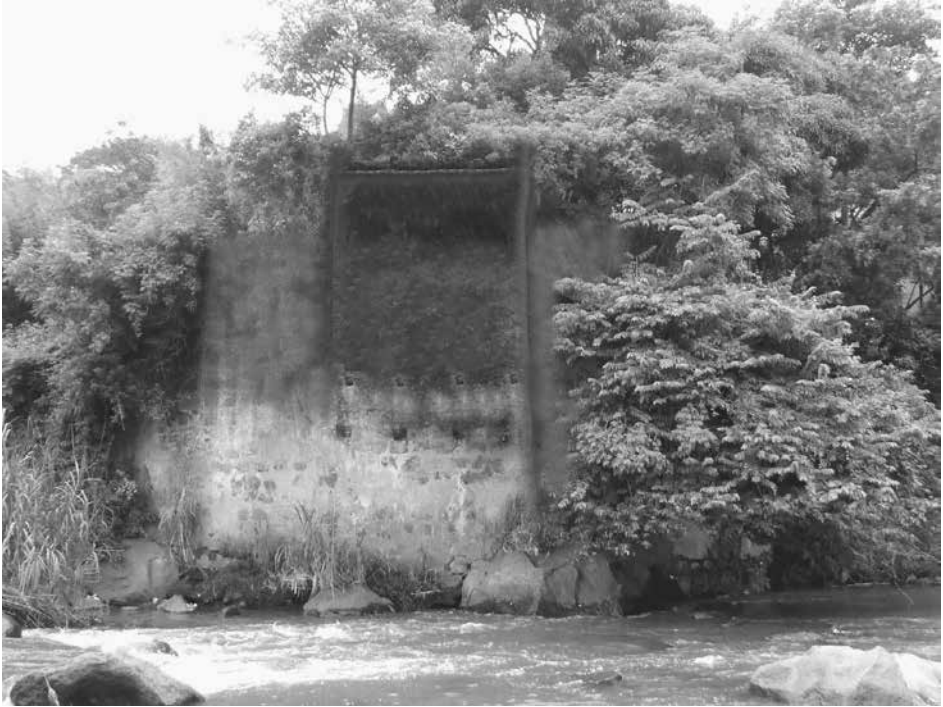
#### **Fotografía 4**

La fotografía 4 muestra el estado actual del bastión sur –la imagen fue tomada desde la margen norte–. En esta vista en que se ha eliminado la vegetación que cubre el bastión, se observa que los restos del arco si fueron eliminados, quedando como una mole de piedra, argamasa y cemento de 12 metros de altura, o sea, la equivalente a un edificio de cuatro pisos.

### **Bastión sur del puente de arcos sobre el río Virilla**

El bastión sur del puente está construido directamente sobre un muro de roca que forma la base y parte de su estructura vertical, que remata a la altura del patio en el parapeto o baranda de ambos lados, de las que quedan todavía en su lugar unos 3 o 4 metros. La entrada al puente se encuentra bloqueada por una tapia de latas de hierro, para evitar que una persona caiga al vacío. El ancho de la vía entre los dos parapetos es de 4.2 metros o 5 varas. Este debió ser el ancho interno a todo lo largo del puente, dando espacio a que pasara una carreta. El ancho total de la estructura puente se estimó en 5 metros y la altura estimada del piso del puente al río es de unos 11 metros.

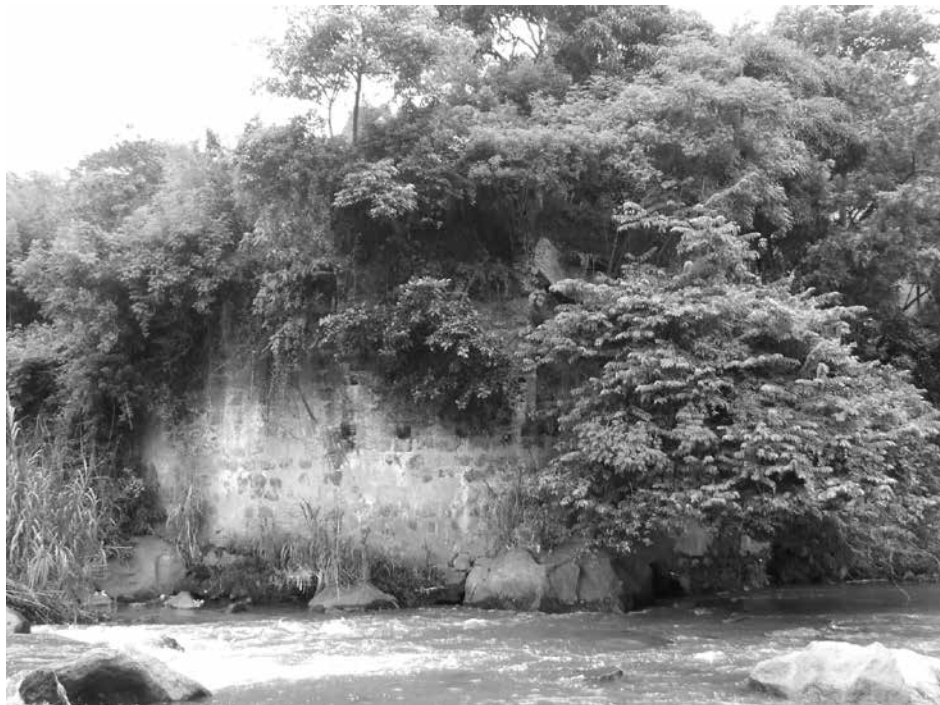
## Fotografía 5

La fotografía 5 es la misma imagen anterior; pero en color y sin retoque. Ambas fotografías documentan el estado actual del puente. Como se indicó, el bastión del lado norte no se puede ubicar debido a las viviendas construidas, pero el del sur aparece nítidamente, aunque cubierto en buena parte por vegetación. Incluso en el centro del bastión se observa un higuérón que, de no eliminarse, acabará destruyendo buena parte de lo que hoy se aprecia. La cara este del bastión sur también está bastante deteriorada por la vegetación y una parte de esta –hecha en concreto– se ha desprendido. De hecho, la zona correspondiente al parapeto, parece constar solo de concreto, aunque puede ser que este sea solo una capa que recubre al calicanto.

### Bastión sur del puente de arcos sobre el río Virilla como se observa actualmente

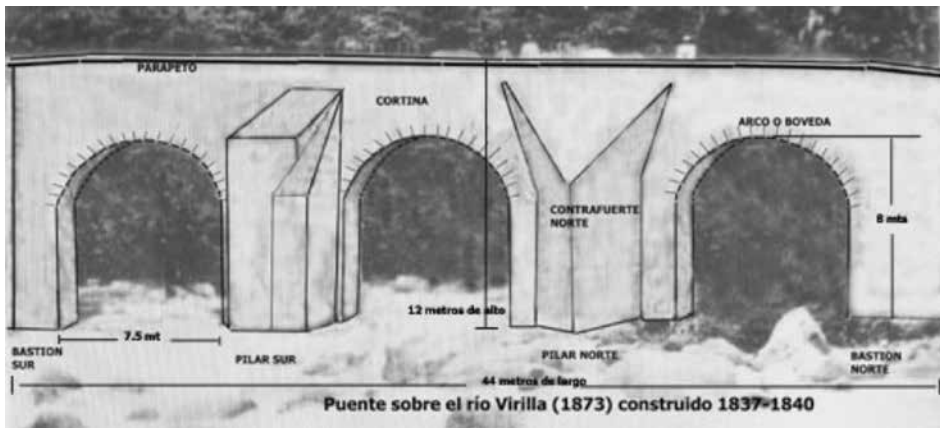
**Figura 1**  
**Elementos estructurales del puente sobre el río Virilla**

Las medidas estimadas a partir de la figura 1 son un largo de la estructura del puente –sin accesos– de 44 metros y una altura desde el alto del parapeto al nivel del río de unos 12 metros. La distancia máxima entre pilares de los arcos se estimó en 7,5 metros y la altura desde el tope del arco al río en unos 8 metros.
