Cambios en la cobertura de la tierra en los puntos calientes de erosión costera en el caribe sur de Costa Rica, durante el periodo 2005 – 2017

Changes in land cover in coastal erosion hotspots in the southern Caribbean of Costa Rica during the period 2005-2017

Luis Sandoval-Murillo¹ • Gustavo Barrantes-Castillo¹

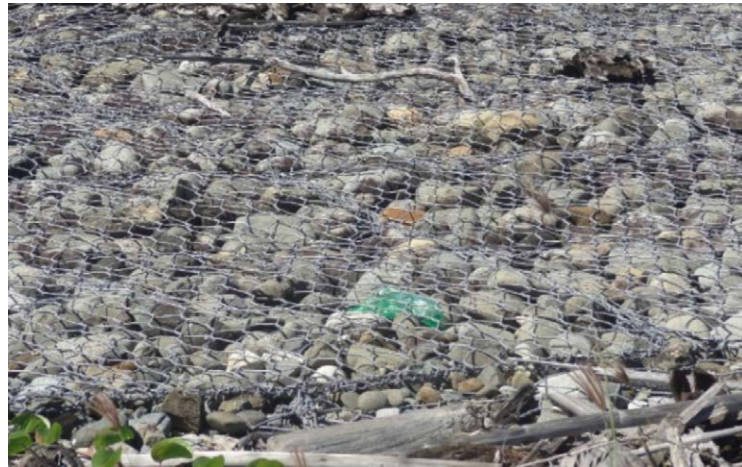
Figura 2. Sector Aeropuerto: Instalación de gaviones. Tomada en campo 6 diciembre 2017.

A partir de los datos brindados por Barrantes *et al.* (2020) se estima que la tasa de erosión en este sector para el periodo 2005 – 2016 fue de 0.39 ha/año, lo que se refleja en los datos aquí presentados y que llevó a la construcción de medidas de mitigación para proteger las obras expuestas (Figura 2), así como a la colocación de un dique de piedras para proteger la ciclovía en cienegueta.

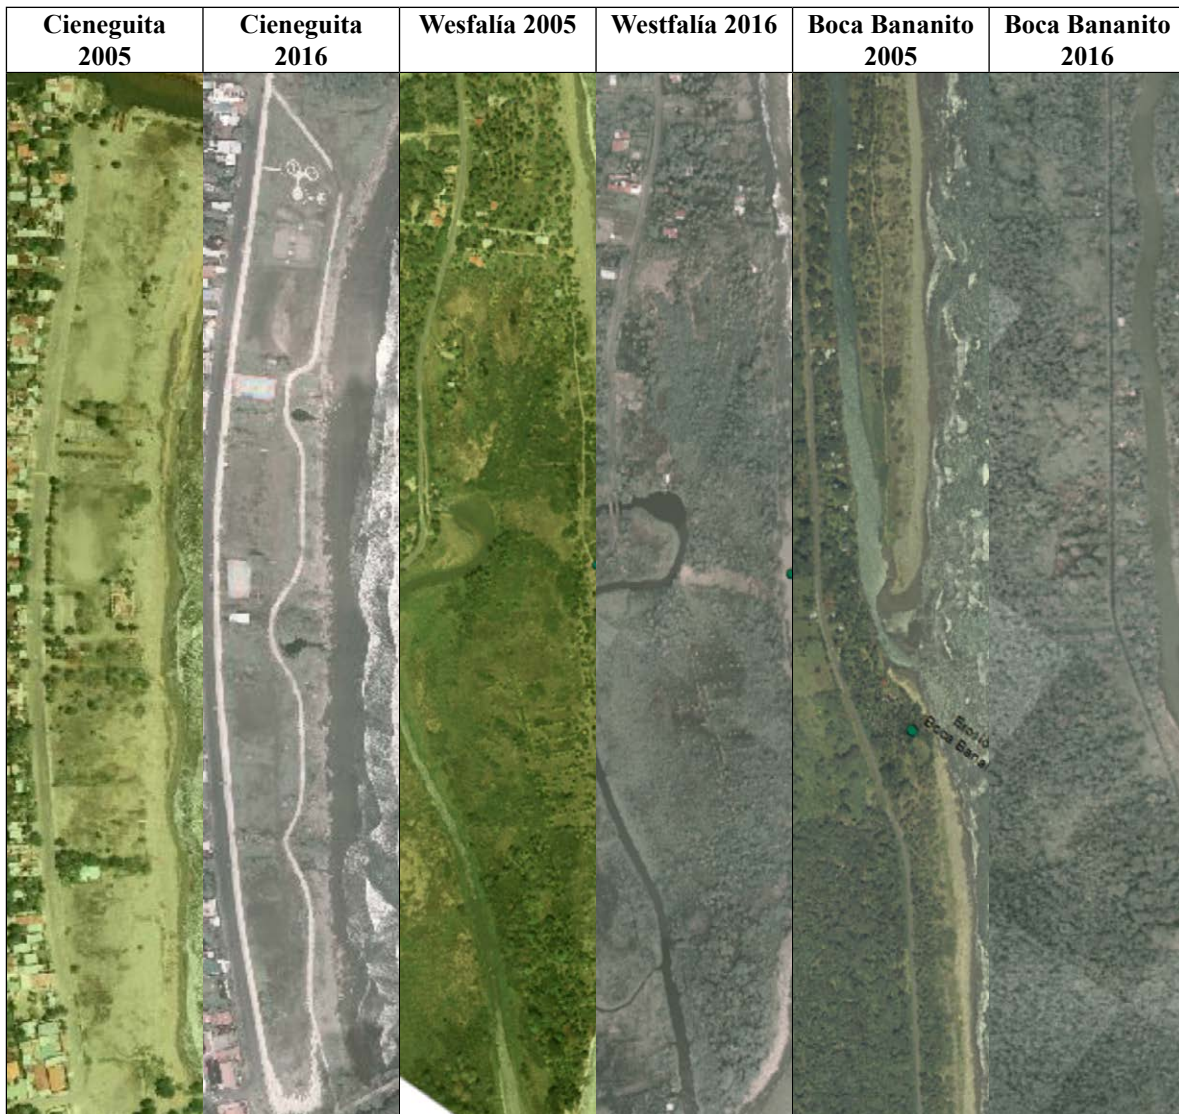
Figura 5. Cambios en la cobertura de la tierra según fotografía aérea 2005 – 2016.

Elaborado a partir del mosaico de ortofotos del 2005 a escala 1:5 000, con una resolución espacial de 0.5 metros (del Registro Nacional), 2) Ortofotos del 2016 a escala 1:1 000, con resolución espacial de 0.1 m (propiedad de la Comisión Nacional de Emergencias (CNE)).

situación que llevó, inclusive, a reforzar la carretera para evitar su destrucción. Como resultado de estos cambios, la vegetación costera, el terreno descubierto y la playa cedieron espacio al mar (Figura 6). No obstante, la categoría de la playa también se redujo a consecuencia del poblamiento de vegetación de costa sobre la barra arenosa que crece al norte de la desembocadura (Figura 5).

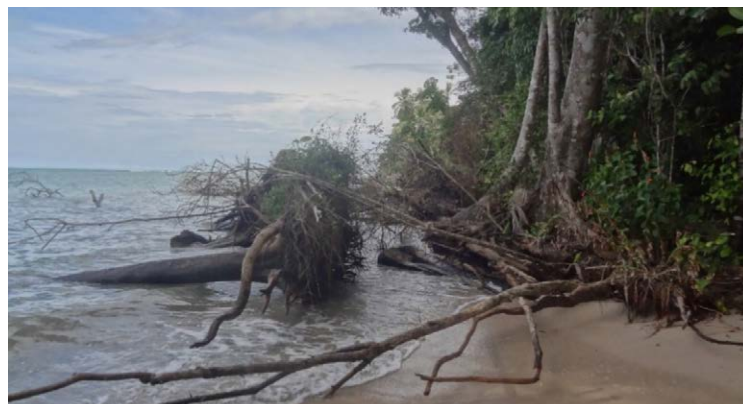
Figura 7. Sector Cahuita – Puerto Vargas: Cobertura boscosa afectada por la erosión costera. Tomada en campo 6 diciembre 2017.

La cobertura de la tierra para el sector Cahuita - Puerto Vargas se caracteriza por el predominio de la cobertura natural a lo largo del área de estudio. Como se observa en la Gráfica 4, la categoría de bosque presentó una reducción de 1.4 ha durante el lapso estudiado, comportamiento similar para el bosque de baja densidad que se redujo en 0.5 ha. La mayor parte del bosque de alta densidad cambió por la ocupación de mar, lo que evidencia un retroceso acelerado de la línea de costa en este sector (Barrantes
