Cambios en la cobertura de la tierra en los puntos calientes de erosión costera en el caribe sur de Costa Rica, durante el periodo 2005 – 2017

Changes in land cover in coastal erosion hotspots in the southern Caribbean of Costa Rica during the period 2005-2017

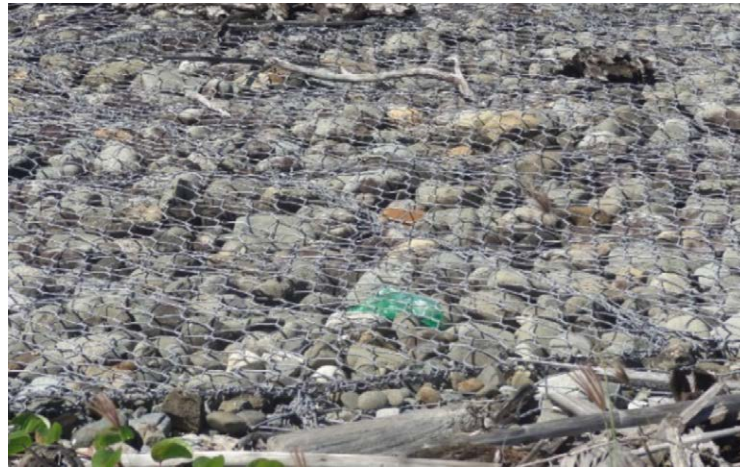
Figura 2. Sector Aeropuerto: Instalación de gaviones. Tomada en campo 6 diciembre 2017.

A partir de los datos brindados por Barrantes *et al.* (2020) se estima que la tasa de erosión en este sector para el periodo 2005 – 2016 fue de 0.39 ha/año, lo que se refleja en los datos aquí presentados y que llevó a la construcción de medidas de mitigación para proteger las obras expuestas (Figura 2), así como a la colocación de un dique de piedras para proteger la ciclovía en cienegueta.

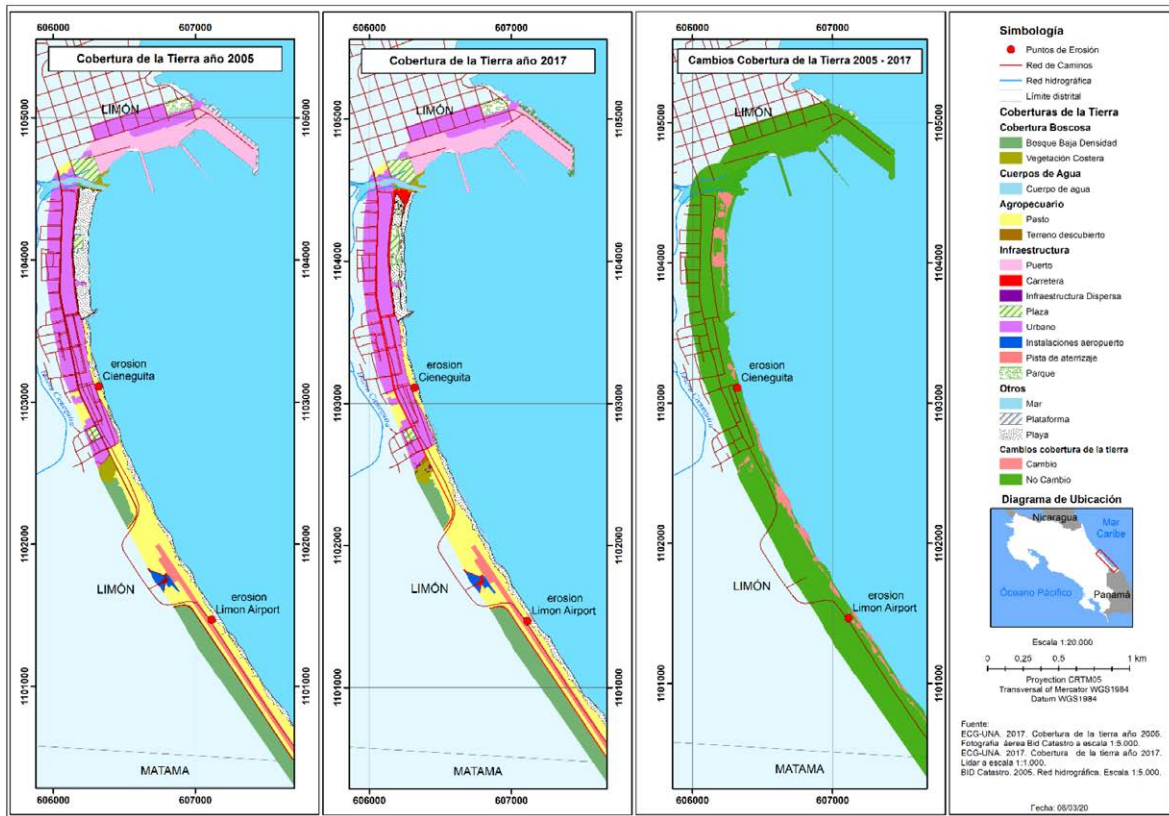
Figura 3. Sector Cieneguita – Aeropuerto: Cobertura de la tierra y cambios periodo 2005 – 2017. Generado en la investigación.

ha). Presentó cambios significativos en la superficie de las categorías playa y mar. La primera evidenció una disminución en su superficie en 1.84 ha y la segunda un incremento de 1.76 ha. A partir de estos datos es posible asumir que la mayor parte de la pérdida de playa se relaciona con un avance del mar hacia tierra (Figura 3 y Gráfica 1).

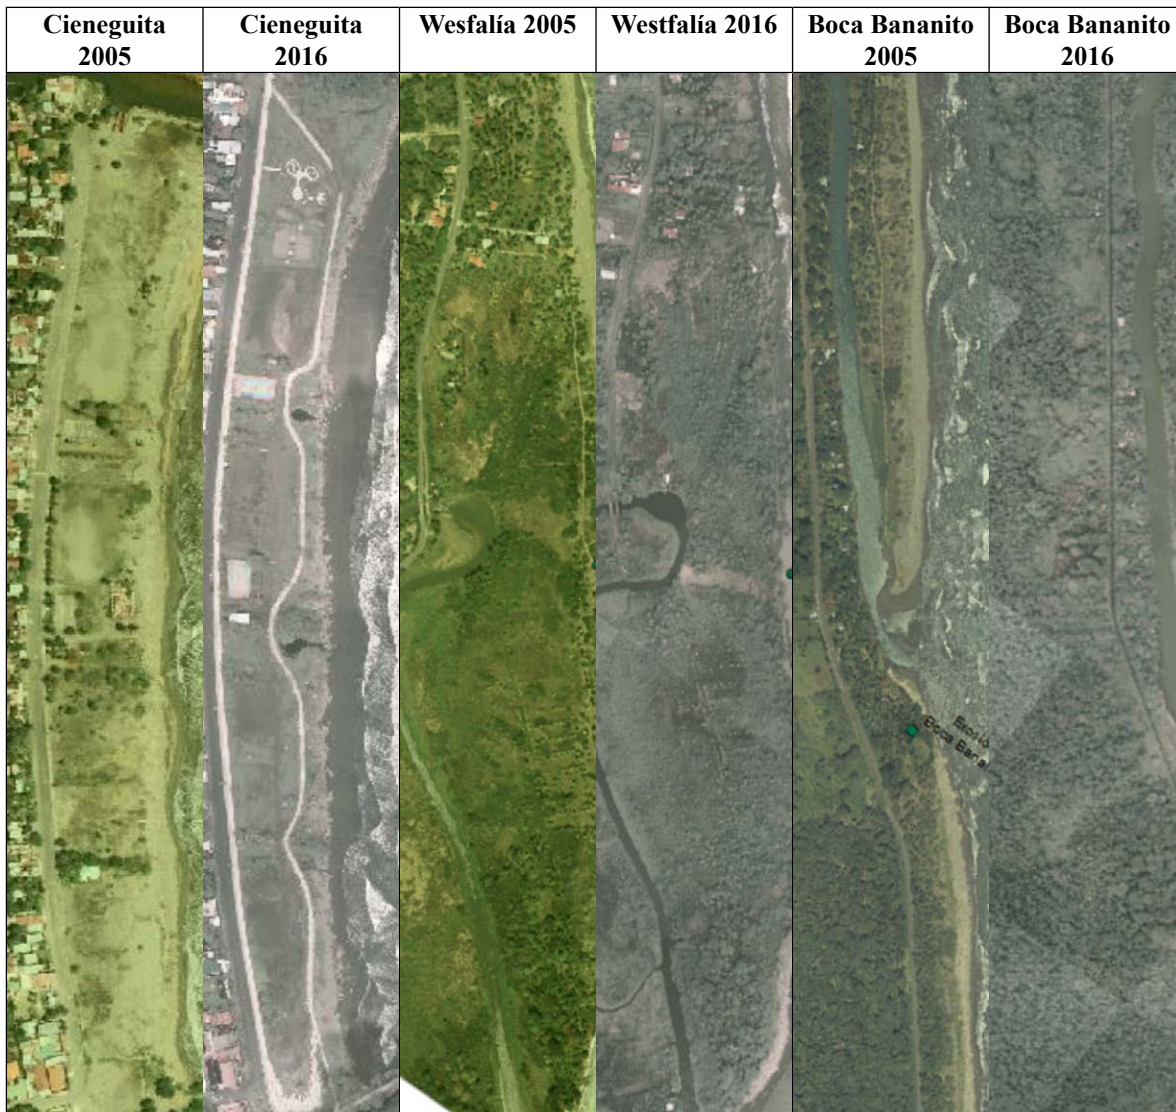
Figura 5. Cambios en la cobertura de la tierra según fotografía aérea 2005 – 2016.

Elaborado a partir del mosaico de ortofotos del 2005 a escala 1:5 000, con una resolución espacial de 0.5 metros (del Registro Nacional), 2) Ortofotos del 2016 a escala 1:1 000, con resolución espacial de 0.1 m (propiedad de la Comisión Nacional de Emergencias (CNE)).

De acuerdo con [Barrantes et al. \(2020\)](#), en este sector sobresalen los cambios en la desembocadura del río Banano, en consecuencia con la dirección de las corrientes costeras en el caribe de Costa Rica ([Lizano, 2018](#)), lo que originó erosión de la margen izquierda de la desembocadura y la acumulación de sedimentos en la margen derecha;

situación que llevó, inclusive, a reforzar la carretera para evitar su destrucción. Como resultado de estos cambios, la vegetación costera, el terreno descubierto y la playa cedieron espacio al mar (Figura 6). No obstante, la categoría de la playa también se redujo a consecuencia del poblamiento de vegetación de costa sobre la barra arenosa que crece al norte de la desembocadura (Figura 5).
