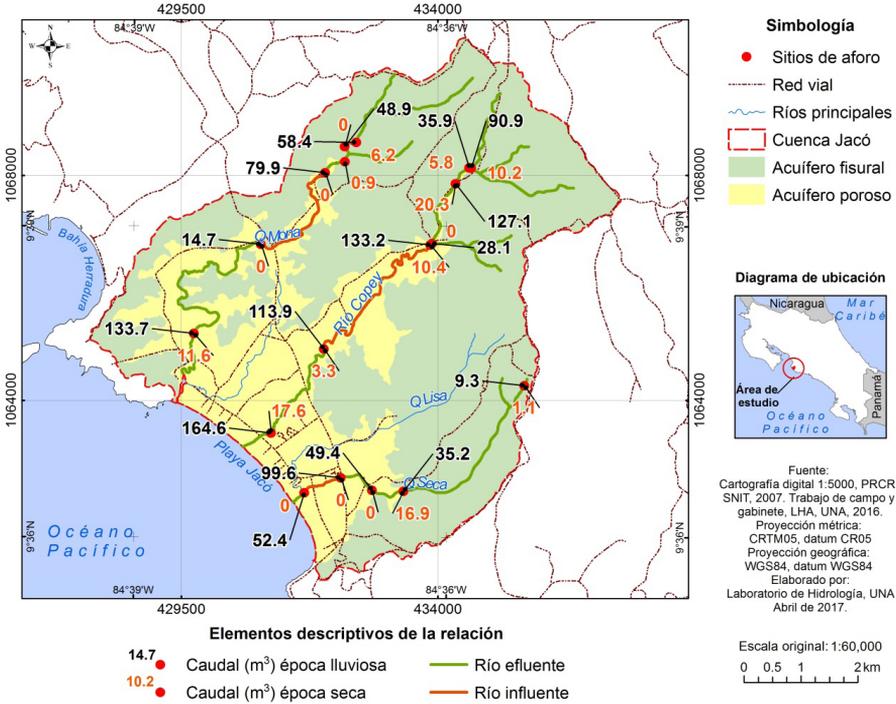
Figura 3. Mapa de aforos diferenciales en la zona de estudio, Jacó, Puntarenas, Costa Rica.

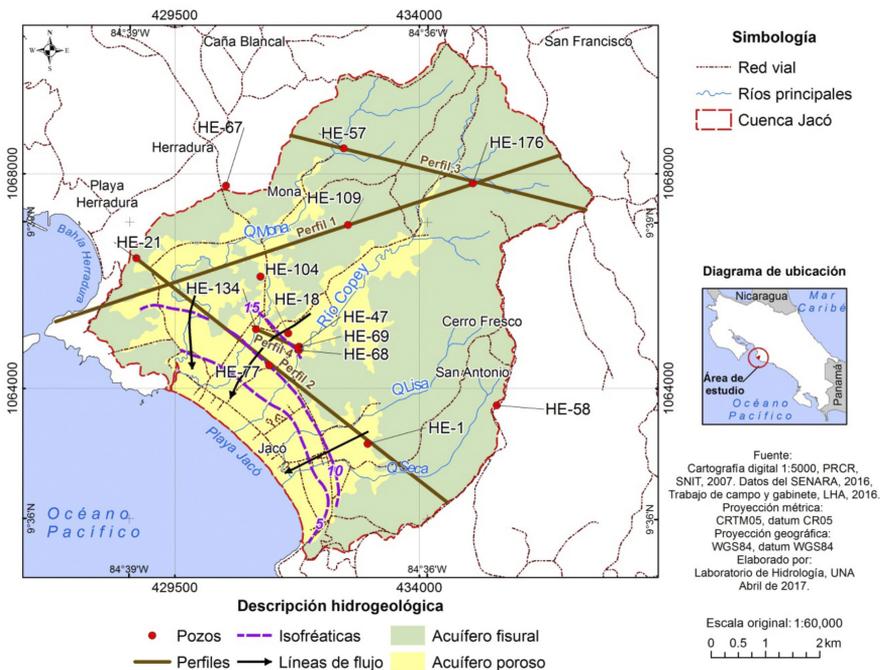
Figura 4. Mapa hidrogeológico de la zona de estudio, Jacó, Puntarenas, Costa Rica.
